## Analisa Kerusakan dan Perawatan Komponen Sistem Power Train (Kopling) Mobil Avanza di PT Tunas Toyota Serang

Pendidikan Vokasional Teknik Mesin, Universitas Sultan Ageng Tirtayasa  
E-mail Korespondensi : [2284210010@untirta.ac.id](mailto:2284210010@untirta.ac.id), [deddyspn@untirta.ac.id](mailto:deddyspn@untirta.ac.id)

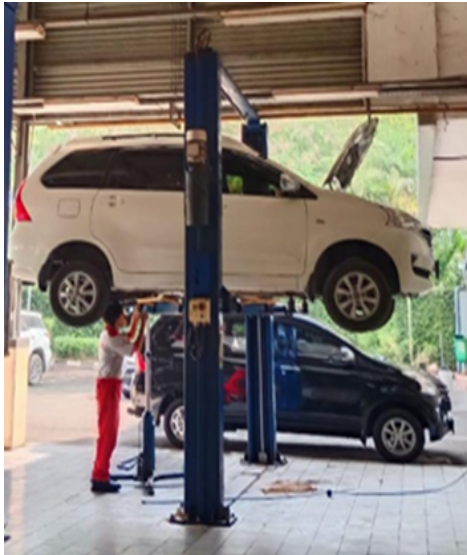
**Gambar 1** Proses pembongkaran komponen bertahap untuk menganalisa objek (kopling).
